## LA NORIA DU MONT VINAIGRIER À NICE

En février 1993, nous avons commencé l'étude d'un système d'aménagements hydrauliques datant de la fin du XVIII<sup>e</sup> ou du début du XIX<sup>e</sup> siècle, sur le mont Vinaigrier à Nice.

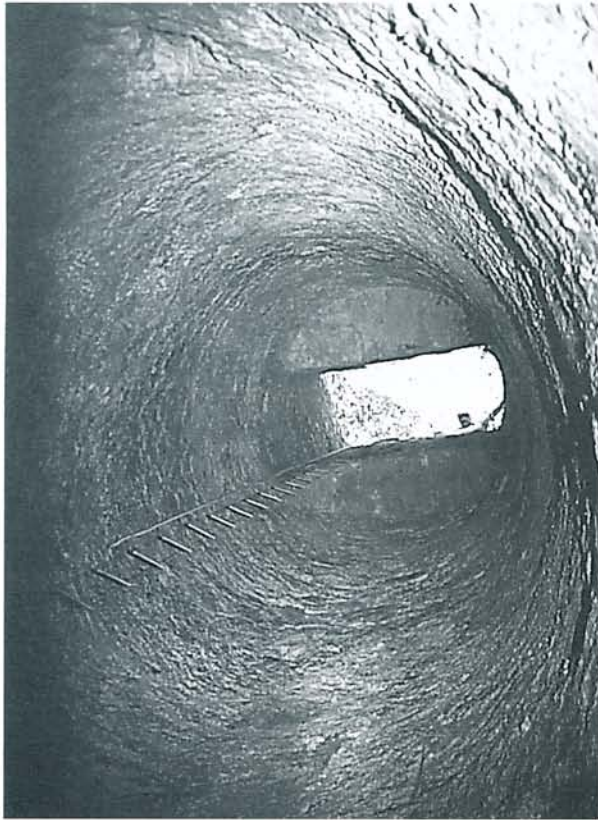
Fig. 1 - Noria du mont Vinaigrier : vue prise du fond.

La noria est un puits de 12,60 m de profondeur, constitué d'une construction rectangulaire au sommet, de 2,08 m x 0,96 m, haute de 2,60 m, qui se prolonge en cylindre sur 10 m pour atteindre le fond encombré de débris. En amont, la construction dépasse le niveau du sol d'environ 1 m, et en aval, elle s'élève sur 3 m. Sur la margelle subsiste un pilier carré, de 0,98 m de haut, qui

dépasse celle-ci de 0,50 m. A 0,60 m de ce piler, un autre, identique, est arasé au niveau de la margelle. Un vide qui existait entre ces deux piliers a été comblé ultérieurement. Leur faisant face, la margelle est constituée d'une pierre taillée de 0,82 m de longueur. Ces pierres en calcaire (pilier et margelle) possèdent encore des traces de scelllements du mécanisme de la noria.

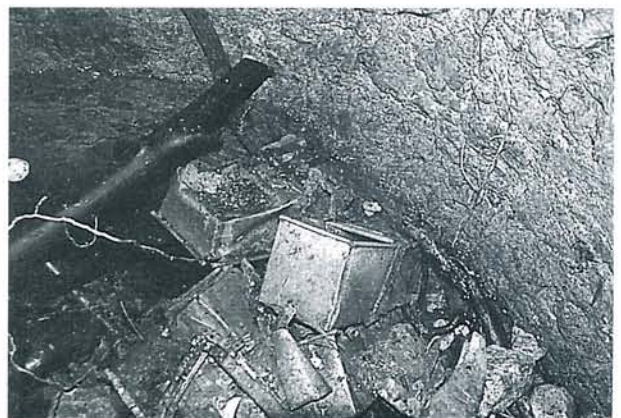
Des premières observations, il ressort que cette eau provient, comme dans les galeries, d'une infiltration lente mais constante, car c'est une eau claire, non croupie. La citerne est revêtue d'un ciment d'étanchéité qui empêche toute infiltration ; mais il faut encore observer le fond noyé sous environ 1,50 m d'eau. C'est peut-être à ce niveau, que se situe une couche de marne imperméable sur laquelle l'eau glisse pour pénétrer dans ce réservoir. Quelques trous symétriques, observés dans le mur sur la circonférence, vers le fond, pouvaient servir à placer un échafaudage. Dans l'eau, baigne un tas d'objets divers, dont la chaîne et les godets de la noria, ainsi qu'une roue crantée en fonte, de 0,52 m de diamètre, fixée sur un axe de 1,49 m de long qui possède une barre métallique, de 1,25 m de long, boulonnée sur un coussinet de l'arbre.

Nous avons sorti cette intéressante pièce, ainsi qu'un godet. Celui-ci est un bac en zinc, de 35 cm de long, 15 cm de large sur 16 cm de haut.

Fig. 2 - Godets entassés dans le fond de la noria.
